RELAZIONE TECNICA
MISURA DEL TEMPO DI RIVERBERAZIONE E DIMENSIONAMENTO
DELLA CORREZIONE ACUSTICA
(8 pagine)

Data: 28 dicembre 2021

Oggetto: Misura dei parametri acustici ed analisi dei risultati nel locale destinato a sala da concerti e conferenze denominato Sala "M.Biagi", sito in viale Gozzadini 1/2 - Bologna

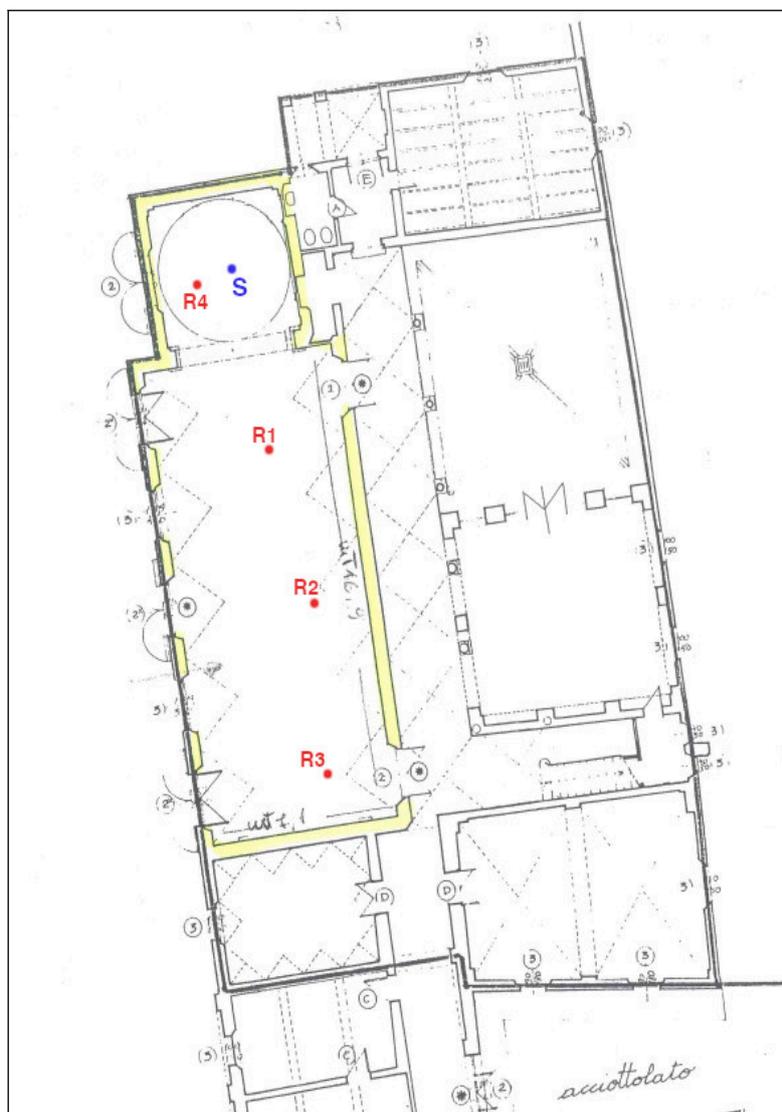
La sala in esame è collocata all'interno dell'antico Conservatorio del Baraccano: si tratta di una quattrocentesca cappella detta Oratorio delle Putte, con soffitto a volta e una cupola in corrispondenza di quello che una volta era il presbiterio, ora utilizzato come palco. La sala misura circa 16,5 m per 7 m per una superficie di circa 115 m²; si riporta la planimetria in Fig. 1.

Fig. 1 – Planimetria locali con punti di misura.

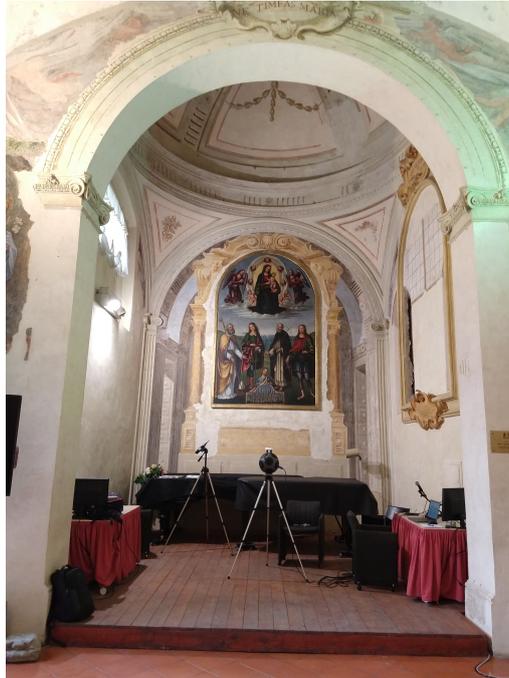
Fig. 2 – Il palco. Sul fondo la pala d'altare; si intravede la cupola.

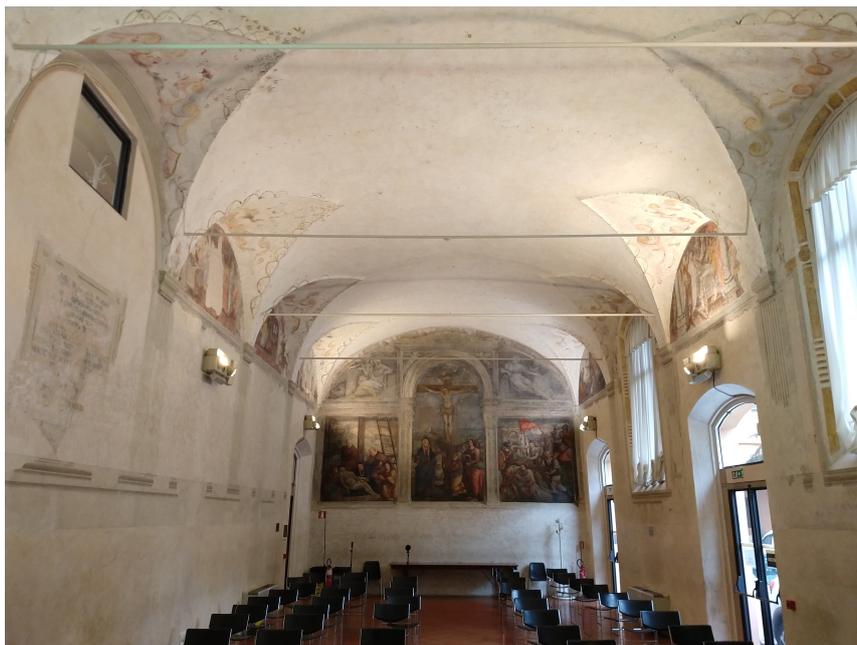
Fig. 4 – La parete di fondo.

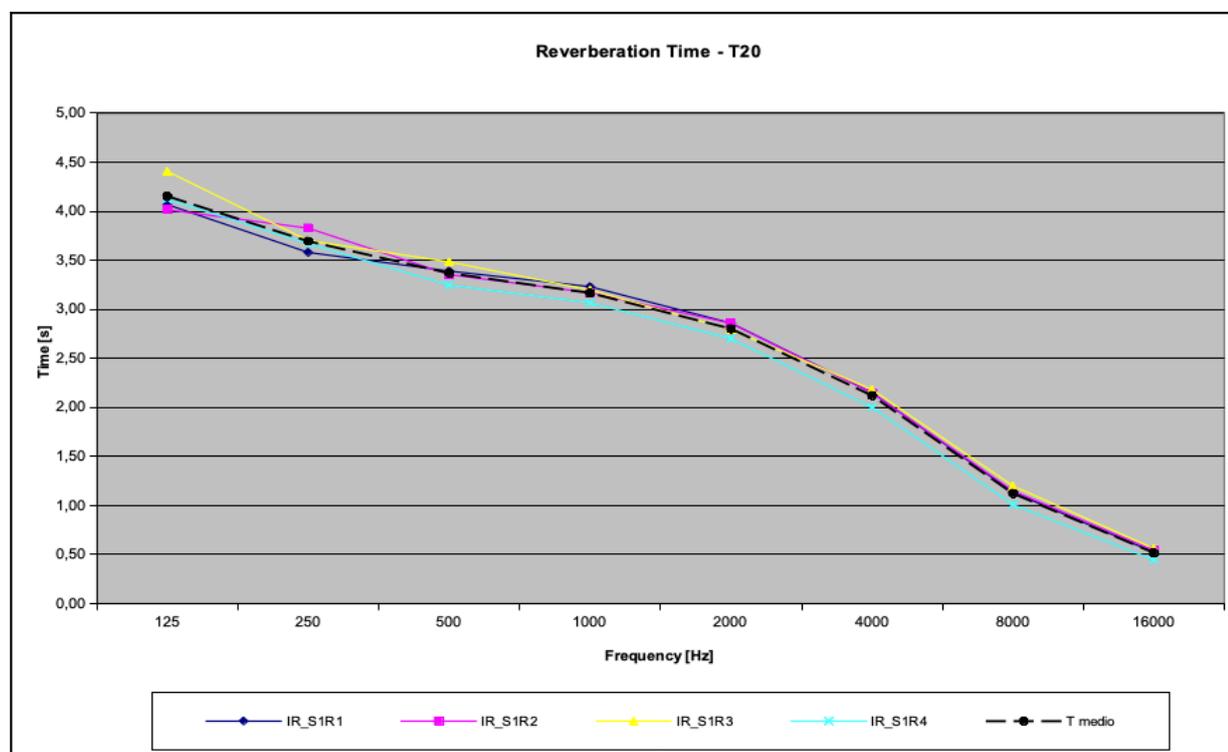
I rilievi sono stati eseguiti, in data 26 ottobre 2021 ed hanno riguardato la misura del tempo di riverbero, effettuata mediante analisi delle risposte all'impulso secondo norma UNI EN ISO 3382/2, in particolare tale misura è stata effettuata utilizzando una sorgente sonora dodecaedrica e la tecnica del segnale "sine sweep". La "sorgente" è stata collocata in unica posizione sul palcoscenico, dopodiché sono state individuate 4 posizioni del ricevitore: 3 di esse nella platea una in prossimità della prima fila di posti a sedere, una a metà della sala ed una in corrispondenza dell'ultima fila. La quarta posizione è stata individuata nel palcoscenico, al fine di campionare il punto d'ascolto dei musicisti o conferenzieri (vedi figura 1). In ogni punto "sorgente" è stato riprodotto il segnale di test ESS (Exponential Sine Sweep), successivamente si è proceduto a determinare la risposta impulsiva, mediante convoluzione del segnale registrato dal fonometro con il suo filtro inverso. L'integrazione all'indietro di Schroeder, applicata alle varie risposte impulsive, ha permesso il calcolo del tempo di riverberazione nei vari punti. Successivamente si è proceduto al calcolo della media dei risultati ottenuti.

La seguente tabella mostra i valori di T20 misurati nei vari punti ed il valore medio del locale nelle varie bande di frequenza:

Fig. 5 – Risultati della misura del T20.

- il valore medio di TR misurato, specialmente alle basse frequenze, appare decisamente superiore a quello ottimale per la tipologia di locale e volumetria in esame. Il valore ottimale è quello che permette il giusto compromesso tra una buona comprensione della musica (pianistica e cameristica prevalentemente) che viene eseguita nella sala e la voce dello speaker durante le conferenze;
- occorre un trattamento acustico del locale con materiale fonoassorbente che permetta di abbassare il TR specialmente alle basse frequenze per avvicinarci a quello ottimale.

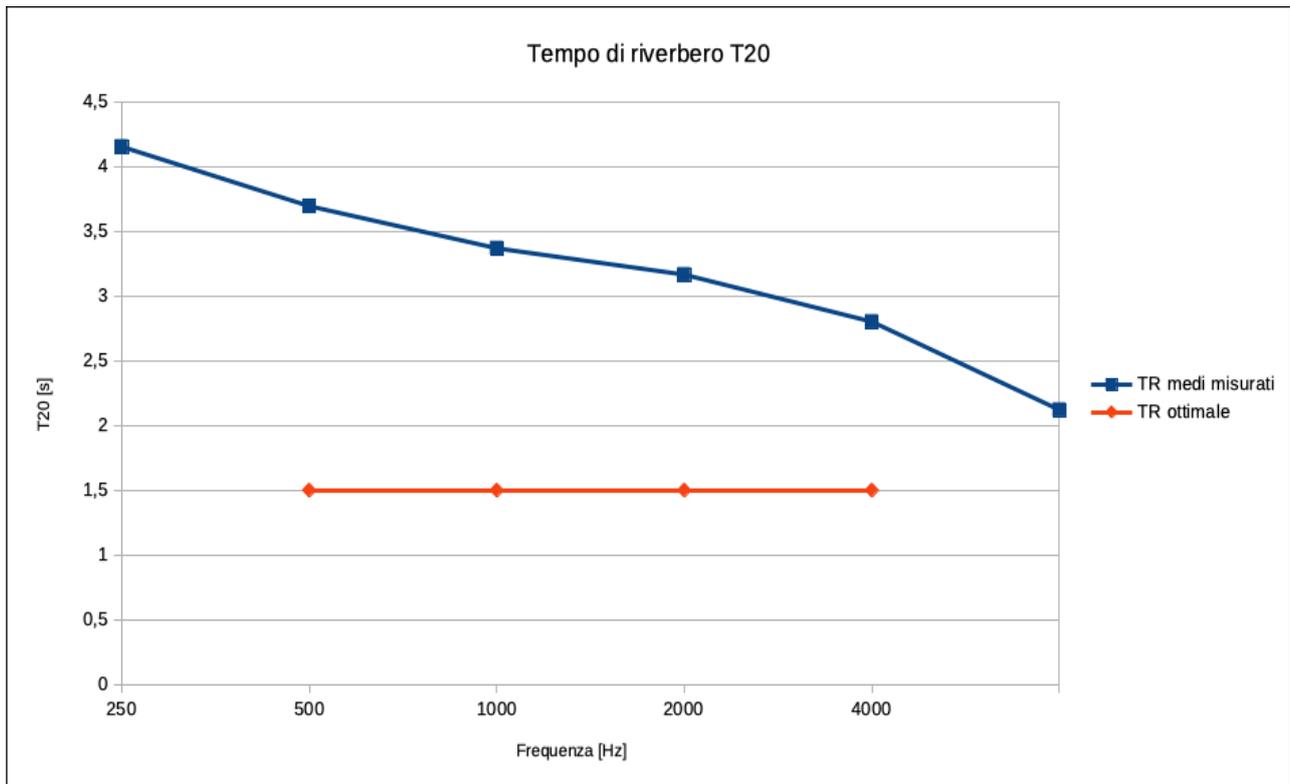
I risultati ottenuti sono posti a confronto con il valore ottimale del tempo di riverbero che, considerando locali quali sale da concerto e volumetrie simili a quelle in esame, risulta pari a $TR = 1.5$ s (inteso come valore medio delle 4 bande di frequenza centrali 250, 500, 1000 e 2000 Hz).

Fig. 6 – Confronto tra i valori misurati e il TR ottimale.
